## Refurbish Report Project # 201351

# System Conditions

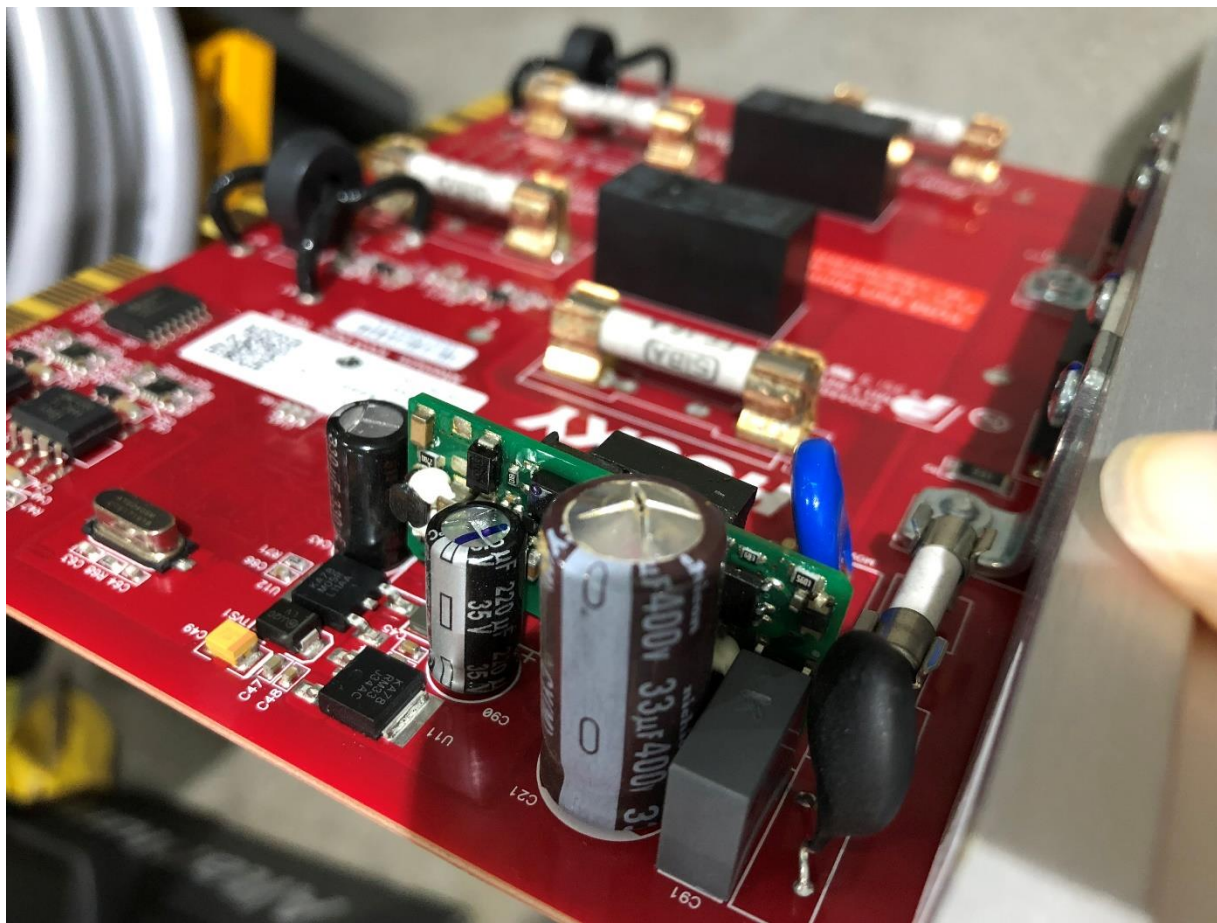
鼓包且裂开 需更换

1. 客户反馈机器冒烟。
2. 机体有打开痕迹。其中一张温控卡电容存在鼓包裂痕有缝隙现象，另外一张有鼓包无裂痕。其他正常
3. 机体较脏保养不到位。

- 1 必须更换：8876966\*1PCS 建议更换：8876966\*2PCS

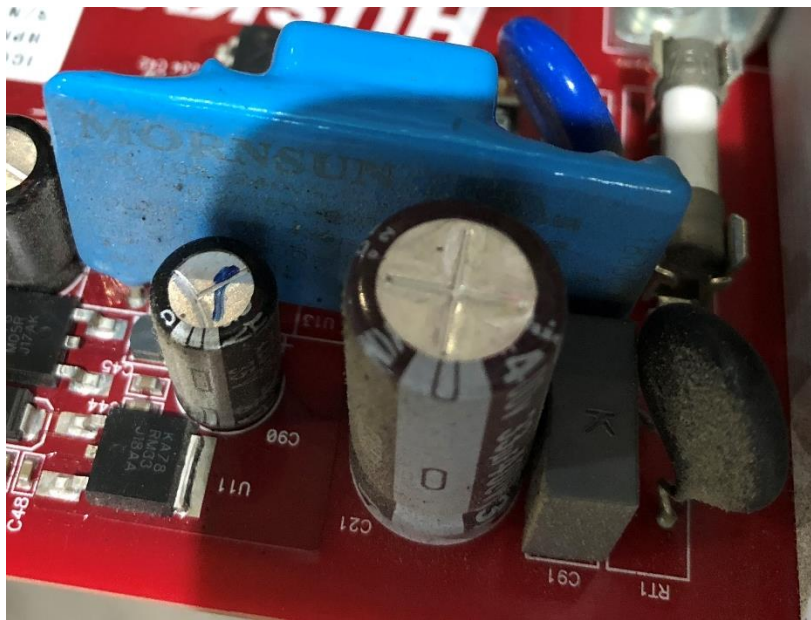
正常情况

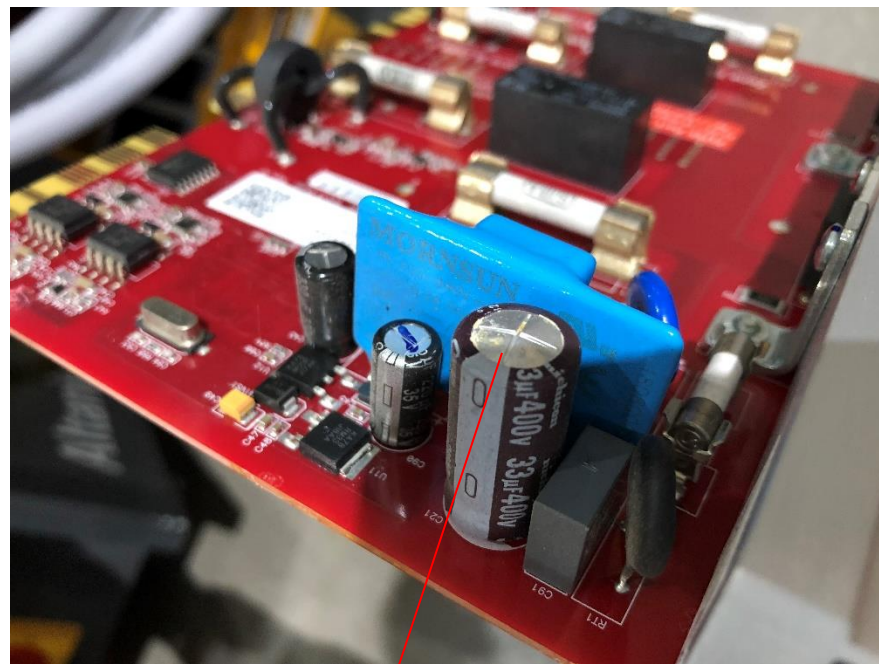
稍有鼓包 可以使用 建议更换
