顶钧MGR2308 3982治具P1试产问题点 2023822--均强

MGR2308 3982喷漆治具P1试产问题-8/22

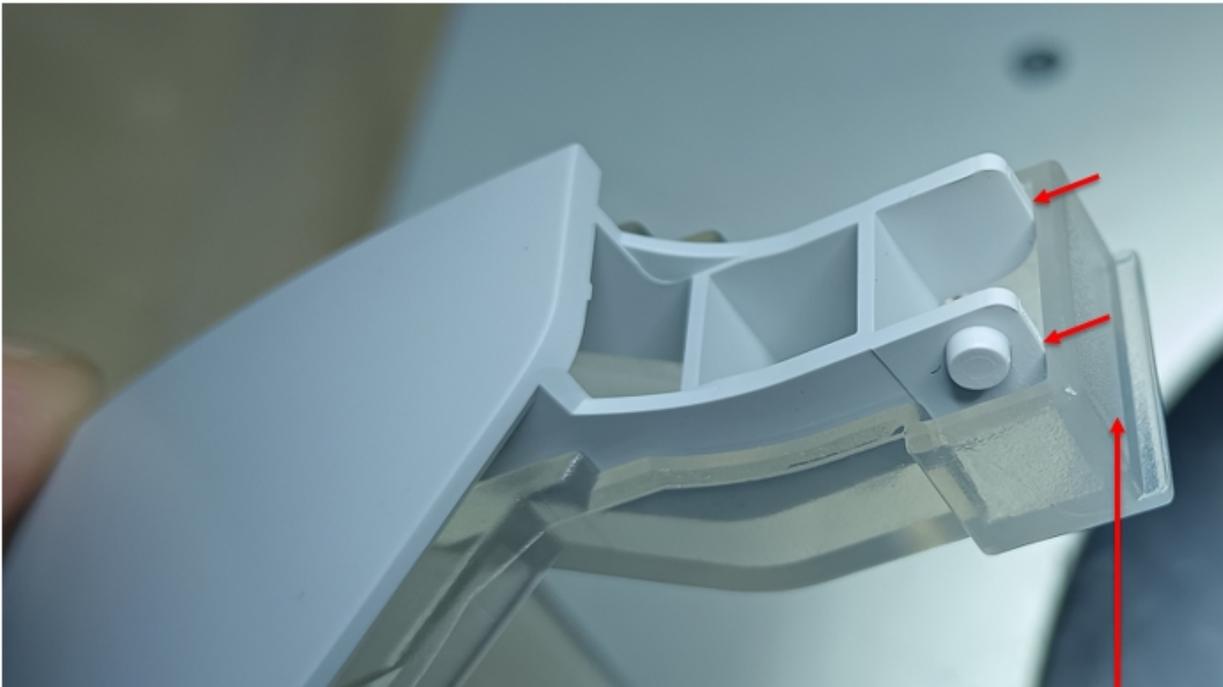
1. 治具后段与产品干涉, 导致喷漆烘烤后产品变形
对策: 与产品干涉骨位向后移1.0mm

此骨位后移后1.0mm

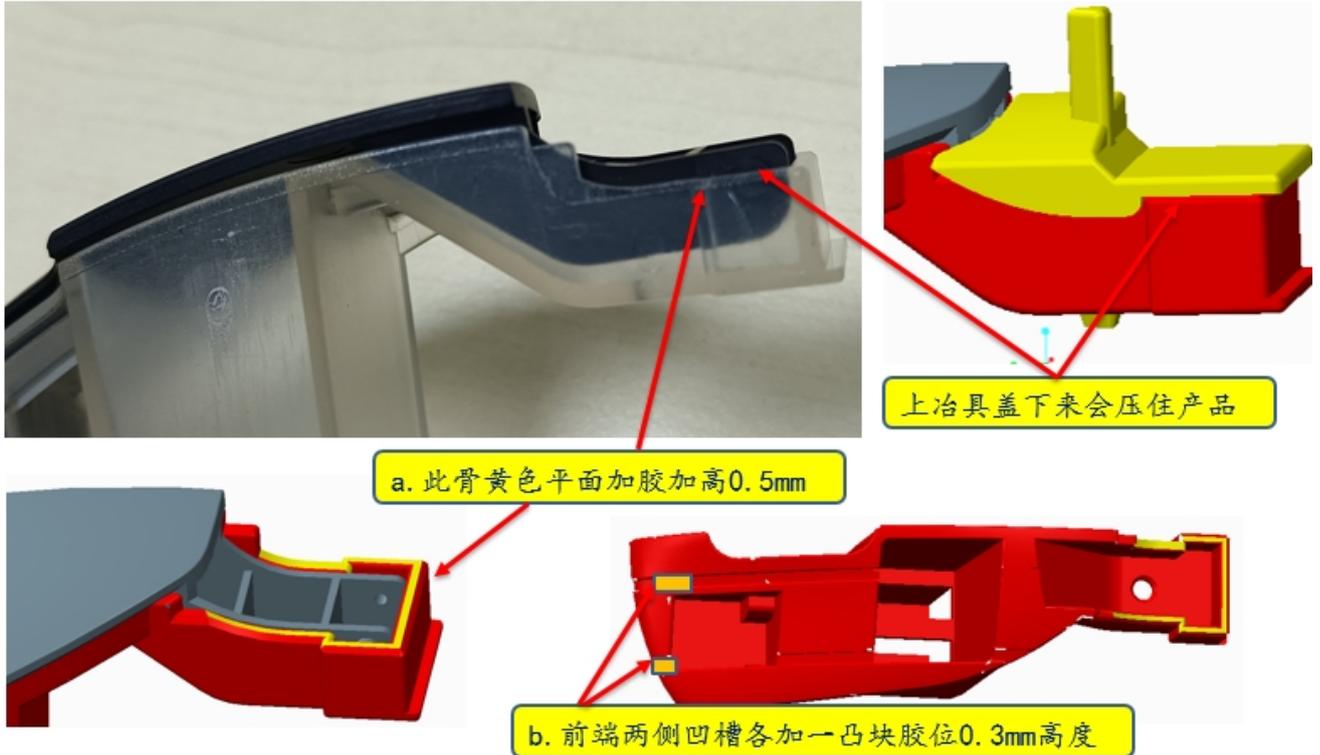
1. 治具弧度与产品不一致, 组装后高出. 盖上治具盖子会压平, 导致产品变形增大
 对策: 尾部骨位黄色平面加胶做高0.5mm
 前端两侧凹槽各加一凸块胶位0.3mm

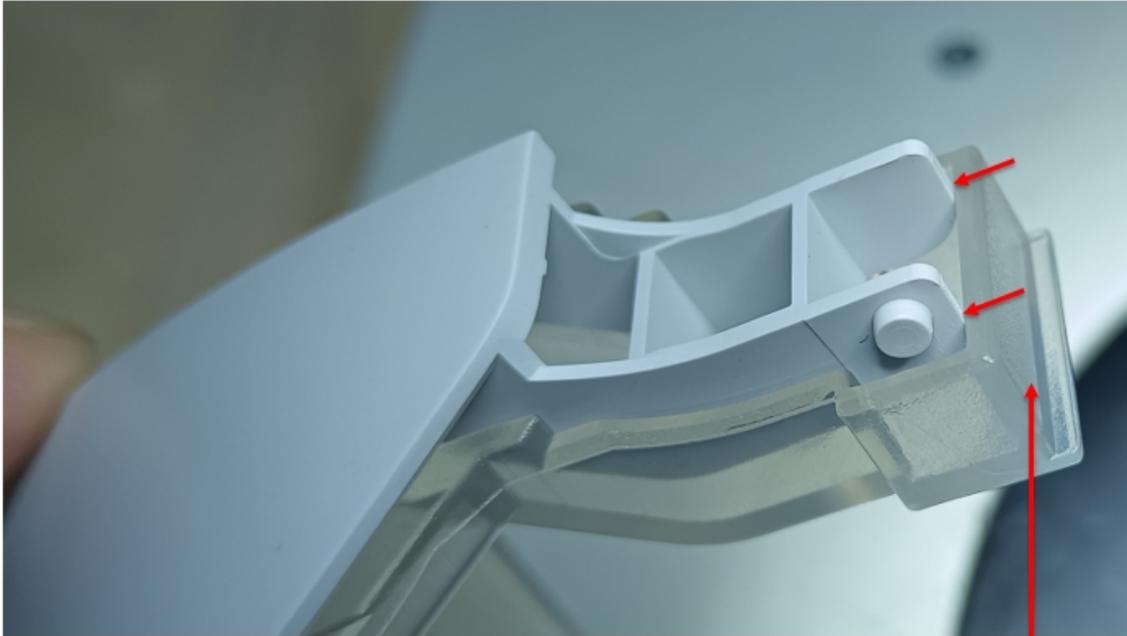
1. 治具后段与产品干涉, 导致喷漆烘烤后产品变形
 对策: 与产品干涉骨位向后移1.0mm

此骨位后移后1.0mm

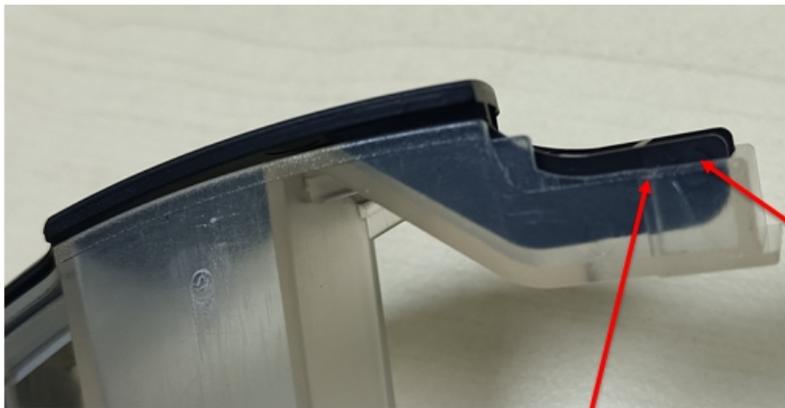
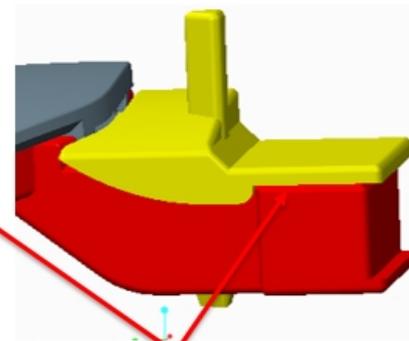
上治具盖下来会压住产品

1. 治具弧度与产品不一致, 组装后高出. 盖上治具盖子会压平, 导致产品变形增大
 对策: 尾部骨位黄色平面加胶做高0.5mm
 前端两侧凹槽各加一凸块胶位0.3mm

a. 此骨黄色平面加胶加高0.5mm
